# 원구단보수 정비공사 (수리보고서)

# 원구단보수 정비공사

1. 문화재명 : 원구단
2. 지정 별 : 사적 제 157호(1967년 07월 15일 지정)
3. 소재지 : 서울 중구 소공동 87번지 14호
4. 예산 : 일금오천칠백팔만삼십원정(W57,080,030원)

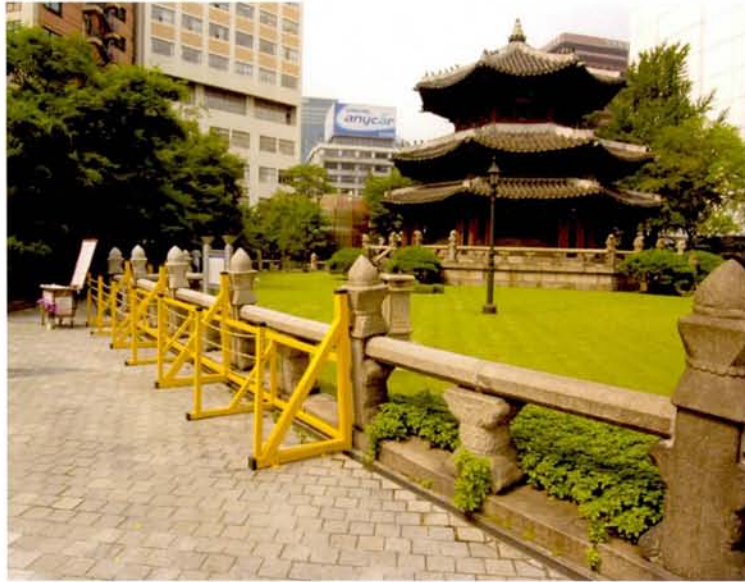
석재 난간은 황궁우 좌측에 위치한 석재 난간이 산책로 방향으로 기울어져가고 있어 임시 방편으로 가설재로 보강하여 놓은 실정이다. 석재의 상태는 양호하며 석재

난간이 기울어지는 현상은 현장 조사 시 일부 지반을 터파기한 결과 지대석 하부에 기초시설(강회잡석다짐, 콘크리트) 없이 석재난간을 설치하여 자중등으로 기울어진 듯하다. 황궁우 내부에는 제단이 설치되어 있으나 조그마한 책상위에 2개의 위패를 모셔놓고 있으며 위패는 노란색과 파란색의 천으로 덮여 보관되고 있다. 석재 난간 내부에는 잔디가 심어져 있으나 황궁우의 좌측 주변부는 배수가 잘되지 않아 물이 부분적으로 고여져 있어 잔디가 썩은 흔적이 있다.

석재 난간 (보수 전)

황궁우 좌측의 기울어진 석재난간을 전량 철거한 후 재 설치한다.

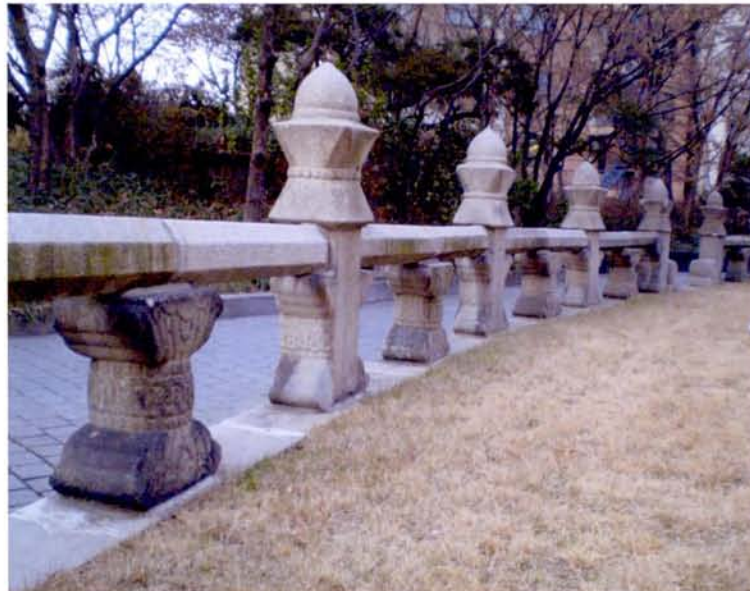
석재 난간 (보수 후)

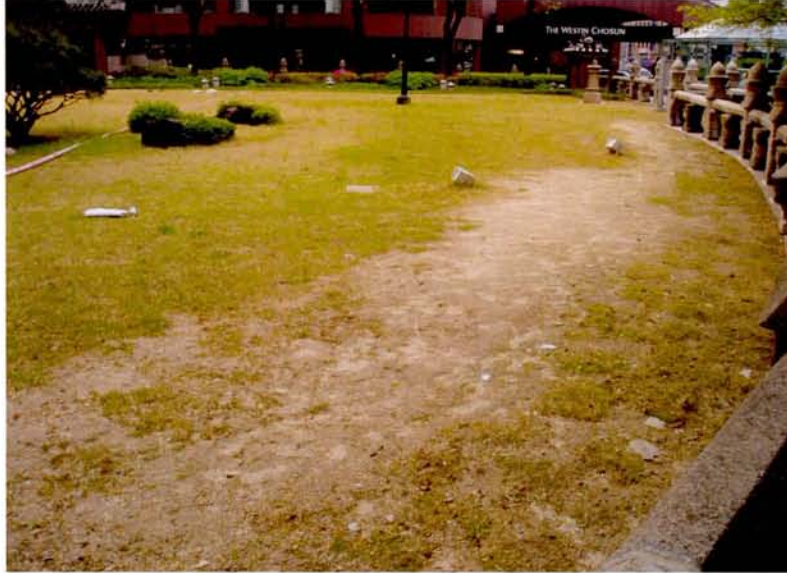
배수로 정비 (보수 전)

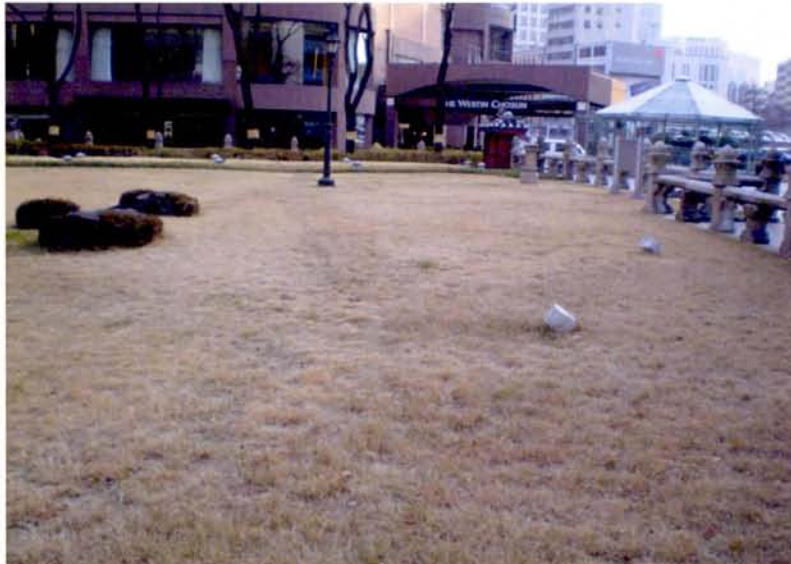
배수로 정비 (보수 후)

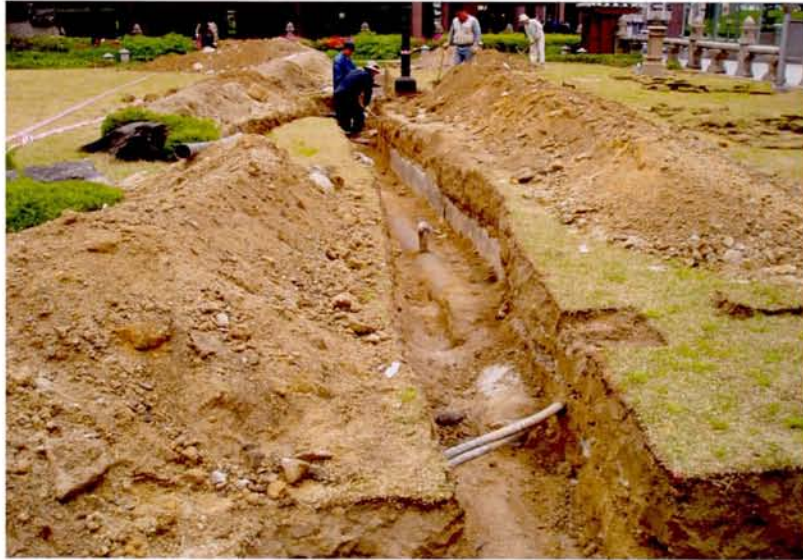
유공관 매설 (보수 전)

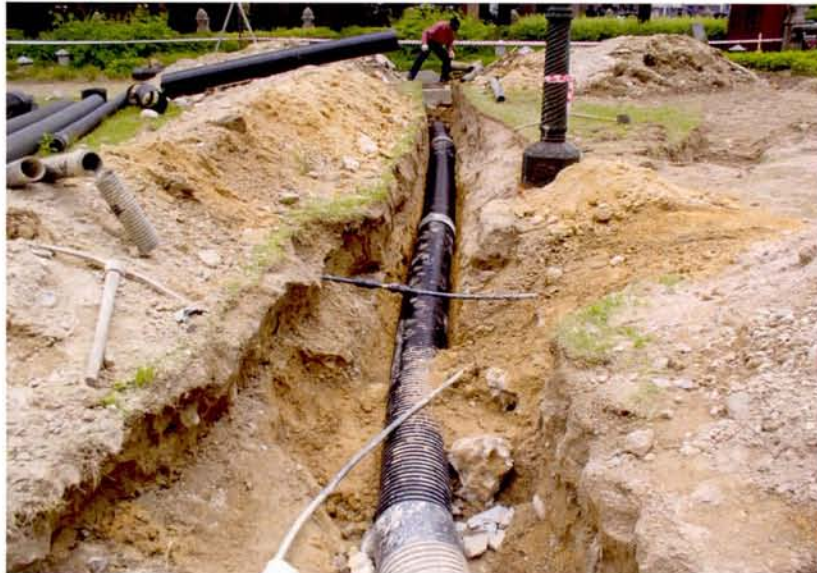
유공관 매설 (보수 후)

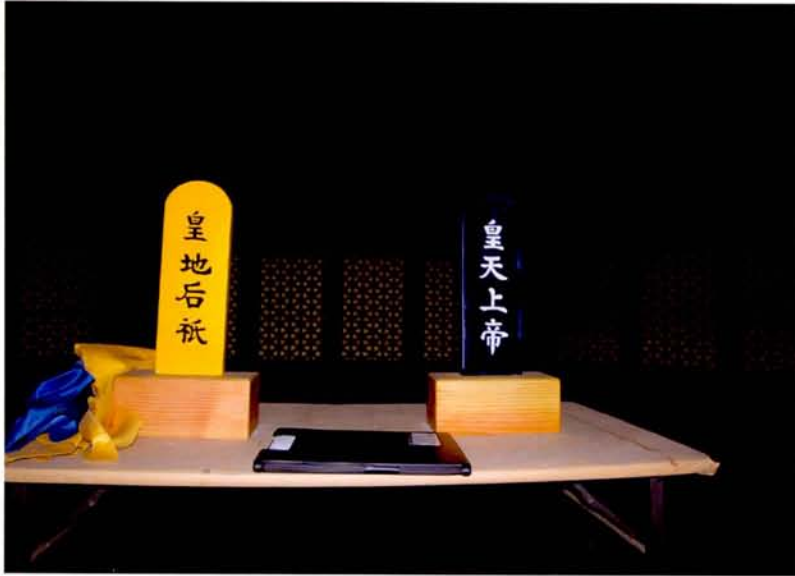
신위복원 전

- 황궁우 내부의 기존 위패를 제거한 후 신위판을 복원한다.
- 신위판의 형태, 익공문양, 나무수종, 맞춤 방법 등은 관계 전문가의 자문을 받드시 득한 후 시행 하도록 한다.

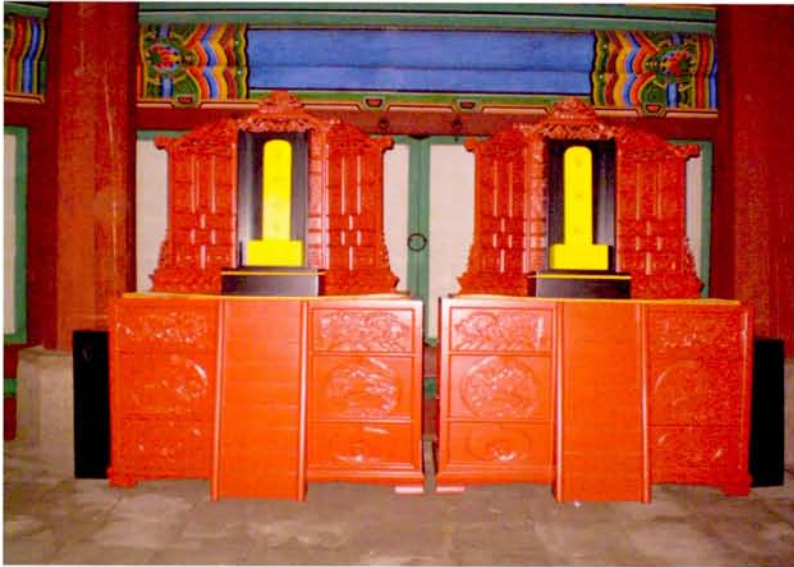
신위복원 후
