# 원구단보수 정비공사 (수리보고서)

# 원구단보수 정비공사

1. 문화재명 : 원구단
2. 지정 별 : 사적 제 157호(1967년 07월 15일 지정)
3. 소재지 : 서울 중구 소공동 87번지 14호
4. 예산 : 일금오천칠백팔만삼십원정(W57,080,030원)

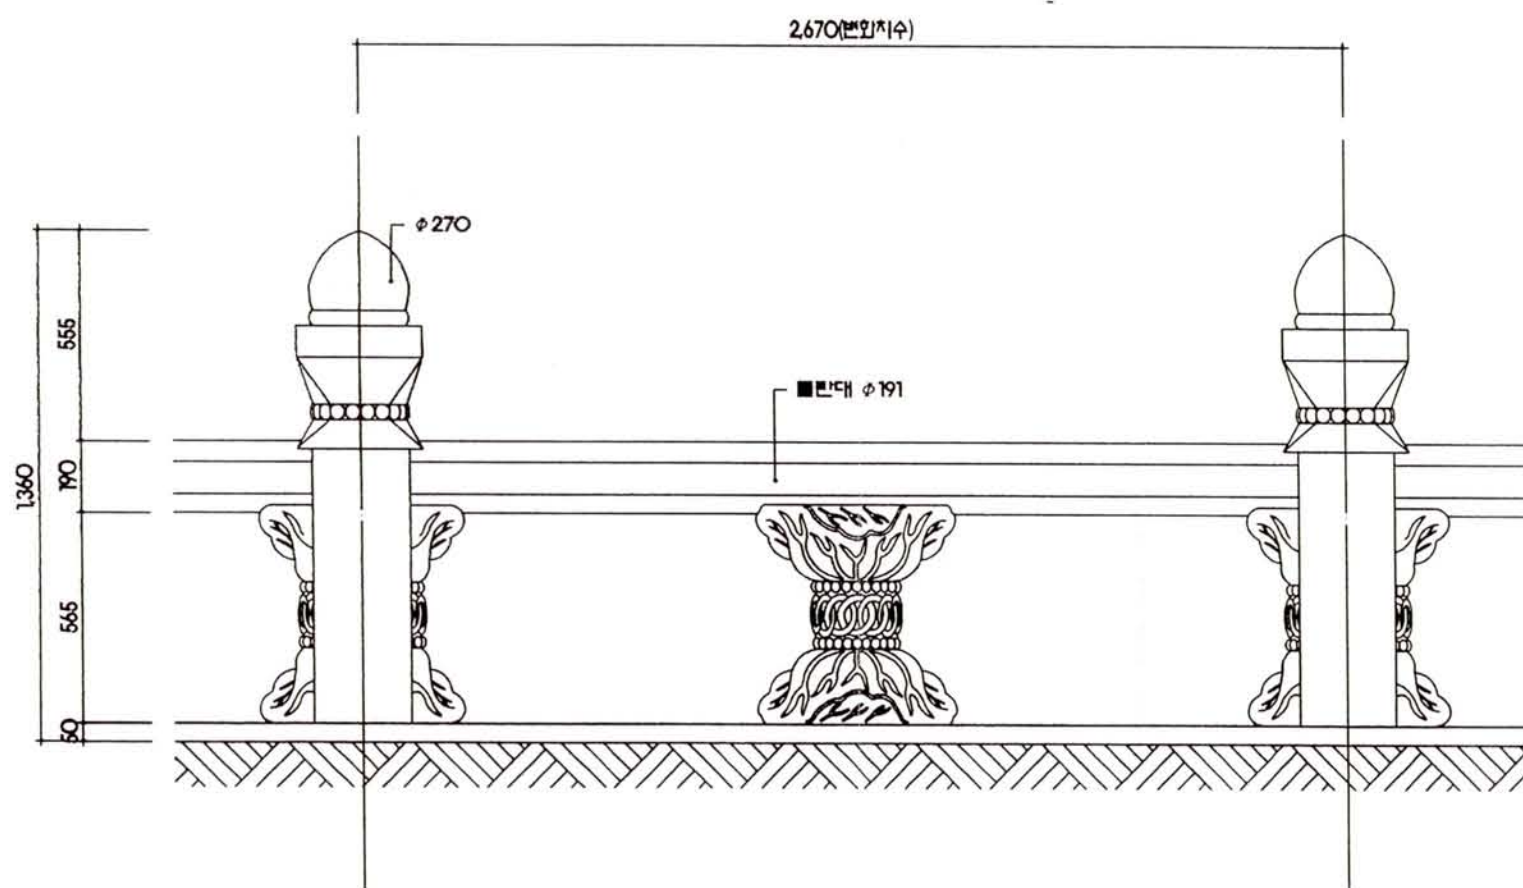
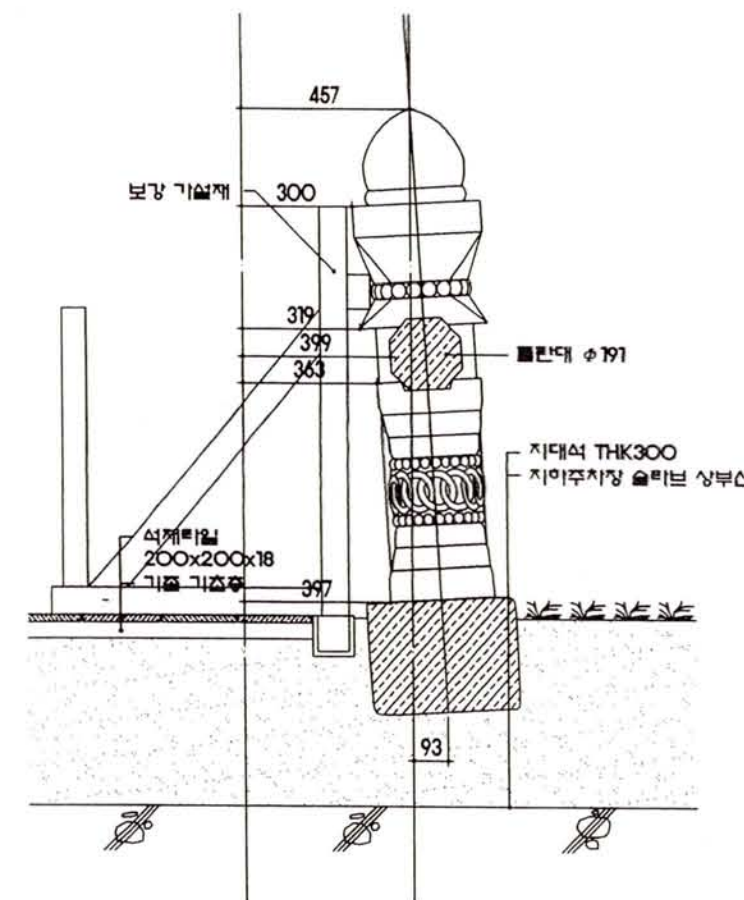
석재난간 상세도(현황)

석재 난간은 황궁우 좌측에 위치한 석재 난간이 산책로 방향으로 기울어져가고 있어 임시 방편으로 가설재로 보강하여 놓은 실정이다. 석재의 상태는 양호하며 석재

난간이 기울어지는 현상은 현장 조사 시 일부 지반을 터파기한 결과 지대석 하부에 기초시설(강회잡석다짐, 콘크리트) 없이 석재난간을 설치하여 자중등으로 기울어진 듯하다. 황궁우 내부에는 제단이 설치되어 있으나 조그마한 책상위에 2개의 위패를 모셔놓고 있으며 위패는 노란색과 파란색의 천으로 덮여 보관되고 있다. 석재 난간 내부에는 잔디가 심어져 있으나 황궁우의 좌측 주변부는 배수가 잘되지 않아 물이 부분적으로 고여져 있어 잔디가 썩은 흔적이 있다.
